Kompozitní povrchové úpravy pro kombinovanou erozivní a korozní ochranu za vysokých teplot

VZÚ Plzeň - Výzkumný a zkušební ústav Plzeň s.r.o.

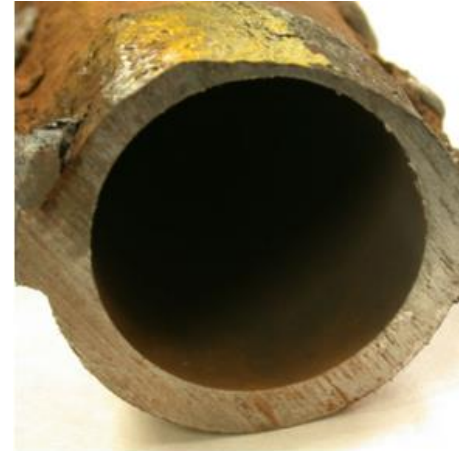
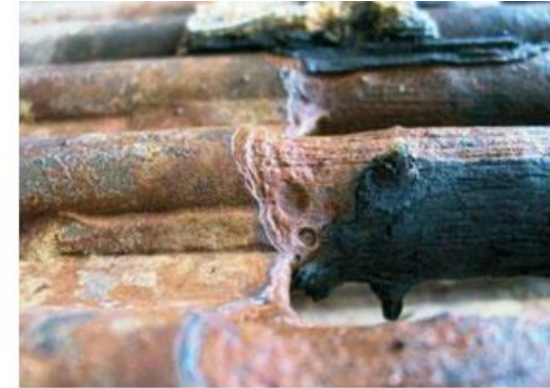
Obr. Teplosměnná trubka (vlevo) a membránová stěna (vpravo) po těžkém napadení *hot corrosion*;

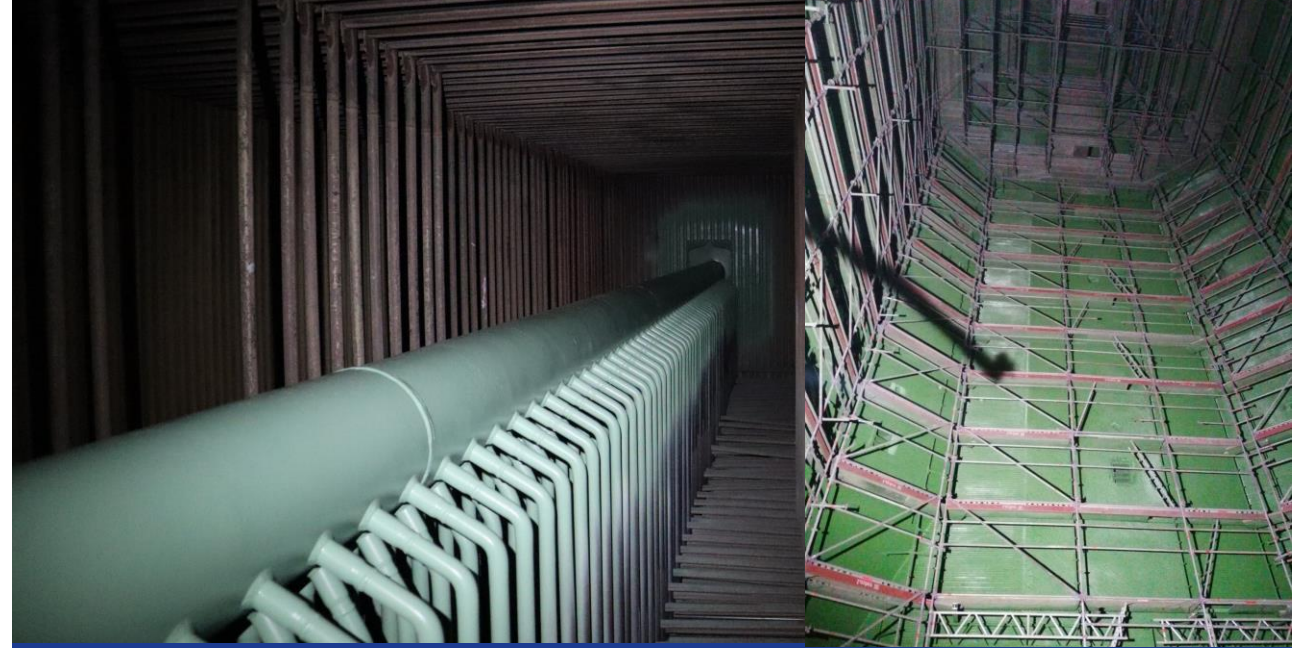
Nahoře: Keramický nátěr Fireside Optecoat na MPK1 v zadním tahu dvoutahového průtlačného kotle.

Dole: keramické nátěry v exponovaných rozích výsypky průtlačného dvoutahového kotle (expoziční experiment porovnání různých nátěrů).

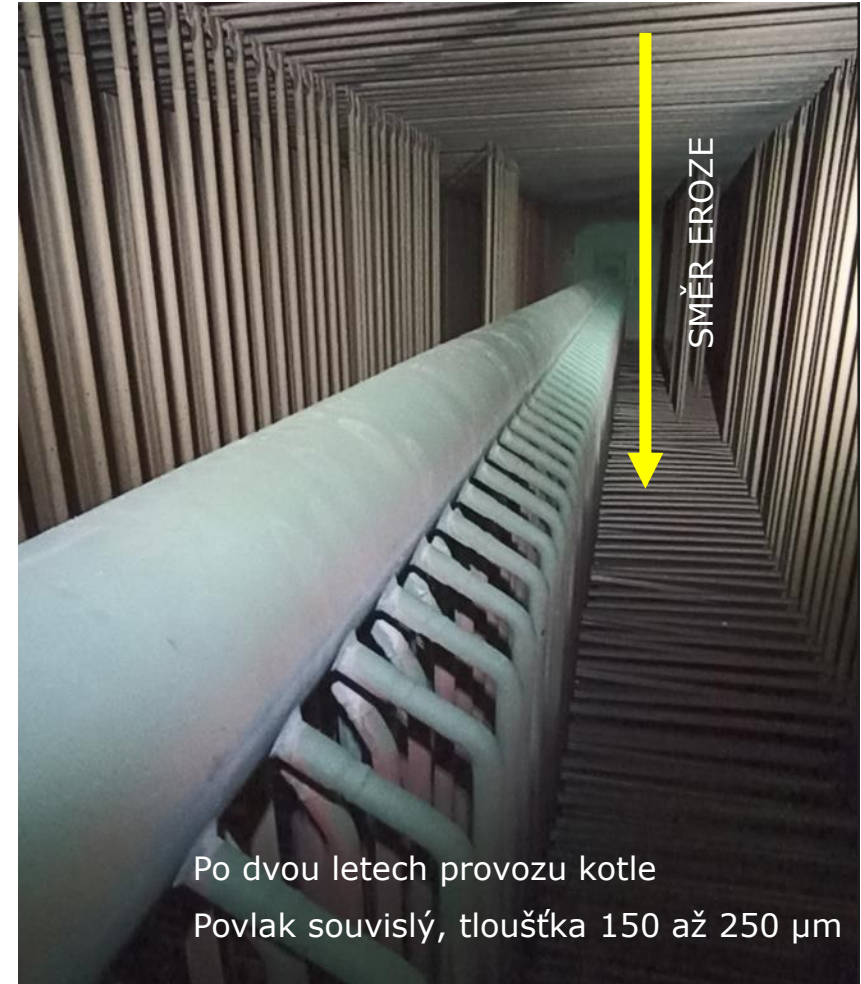
**Komora ekonomizéru v zadním tahu
hnědouhelného kotle**

EXPOZICE
2 roky
700-850 °C
Eroze částicemi ve
spalinách

Zbytková životnost 1-2 roky

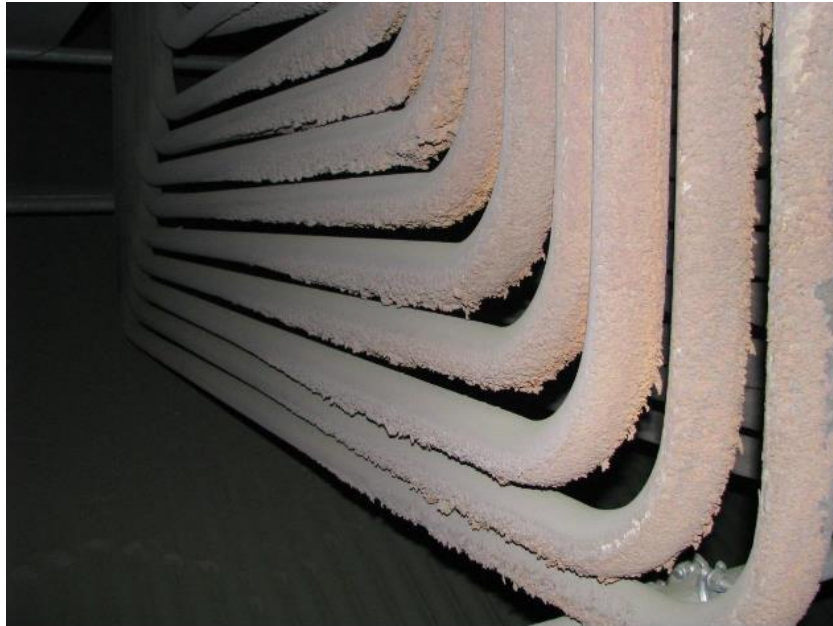
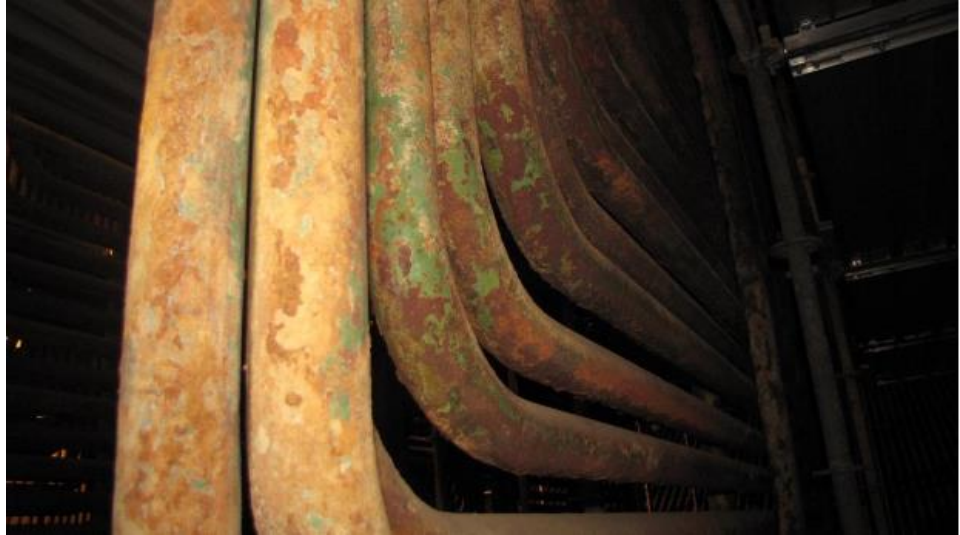
Snižování tvorby nálepů a nápeků

Nahoře: Po expozici – s nátěrem

Dole: Po expozici – bez nátěru

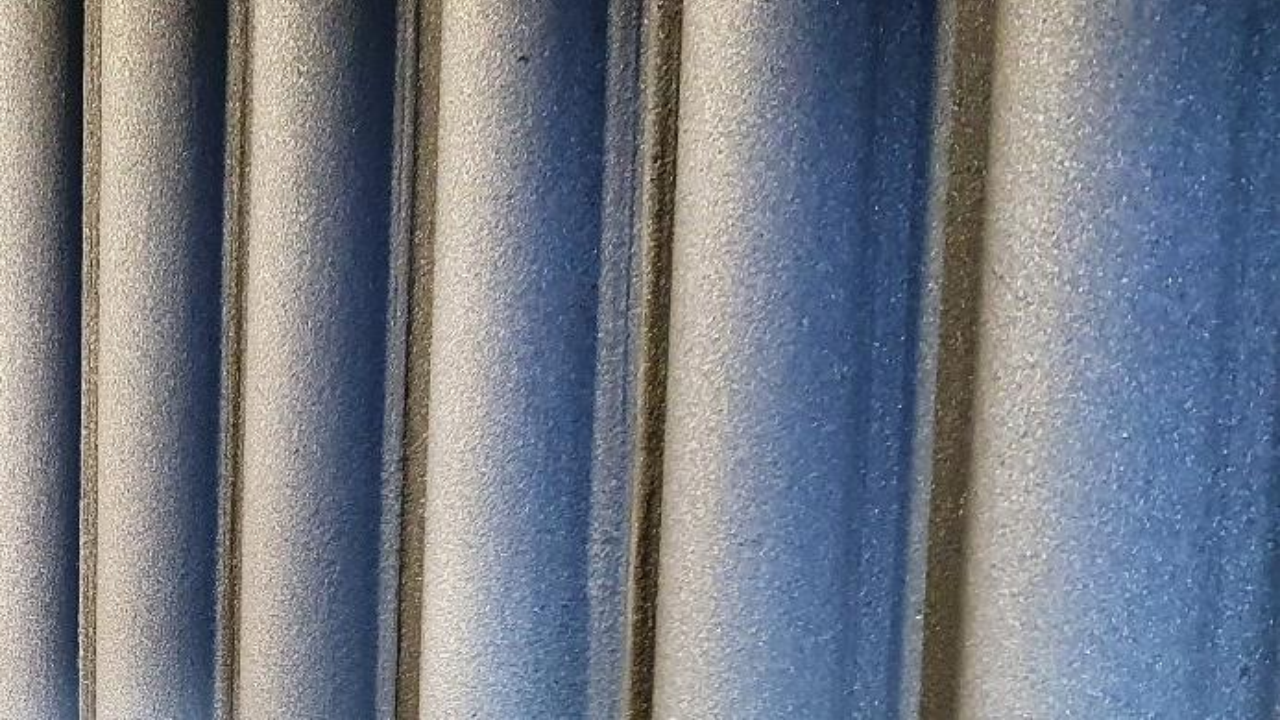
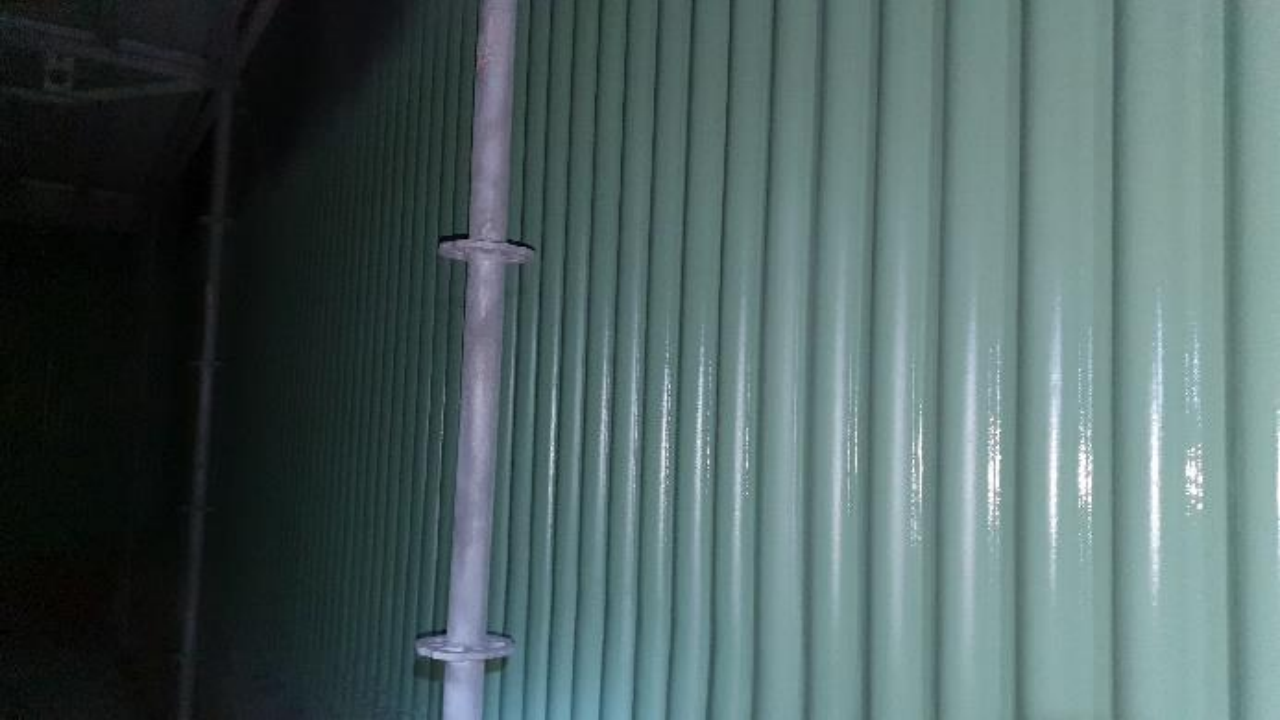
Suitable technology of thermal spraying – metal and composite coatings applied by TWAS (Twin Wire Arc Spray Coating)

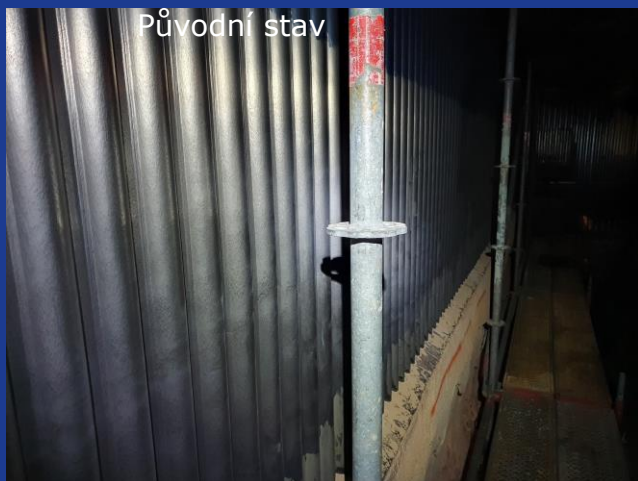
Původní stav

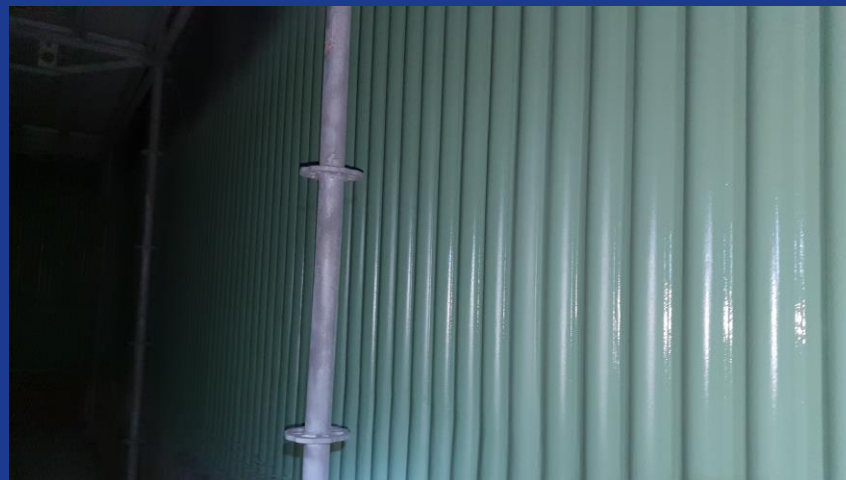
Po realizaci žárového nástřiku a keramického nátěru
30.8. 2021

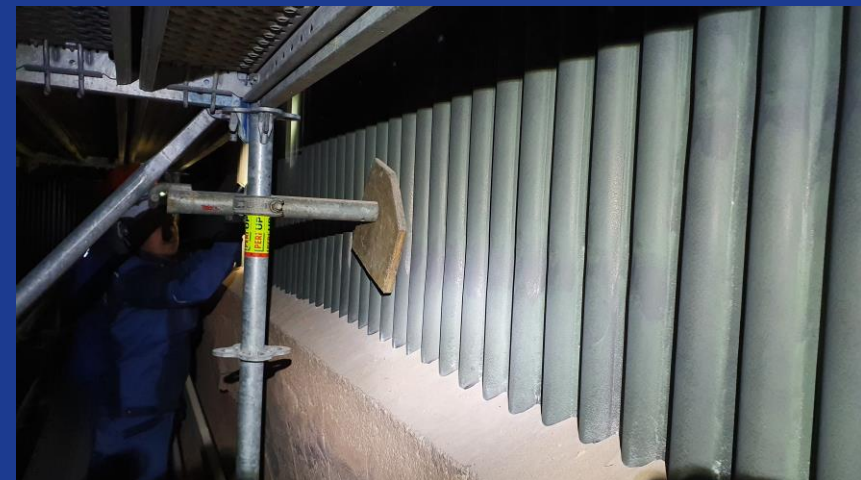
Stav stěny během revize
10.5. 2022

- Realizace s menšími problémy
- Stav stěny kotle po devíti měsících provozu – VYNIKAJÍCÍ

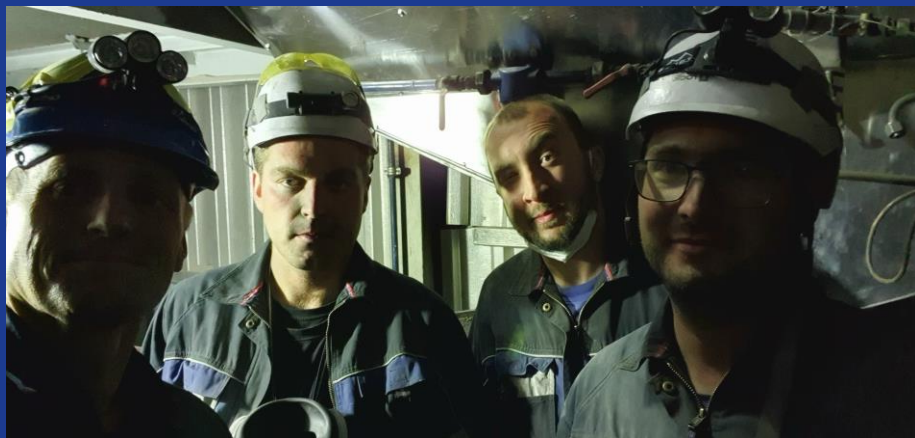
Kompletní obnova ochranného nástřiku proti erozi na přední a části bočních vertikálních membránových stěn spalovací komory fluidního kotle K4

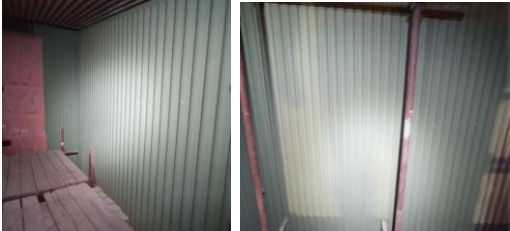
Rohy spalovací komory fluidního kotle K12; Třínecká energetika 2022

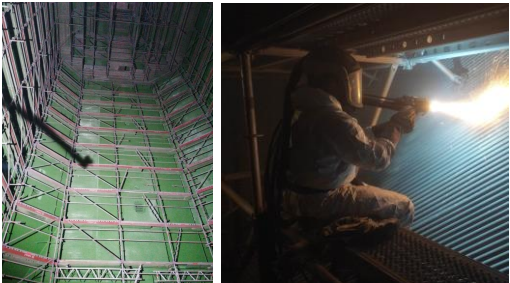
Žárový nástřik a keramický nátěr výsypky, kolínek, ústí sušek a rohů spalovací komory, ČEZ a.s. Elektrárny Tušimice II., bloky A, B (2021) a bloky C, D (2022)

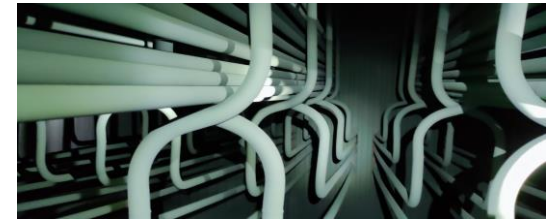
Keramické nátěry na šotů, Mělník I - K6, Energotrans a.s.
